Rapport d'investigation préliminaire

# ***PETIT COMÉDIEN***

Bureau d'enquêtes sur les événements de mer

## VOIE D'EAU À BORD DU FILEYEUR *PETIT COMÉDIEN* SURVENUE LE 27 FÉVRIER 2012 AU LARGE DE L'ÎLE D'OUESSANT

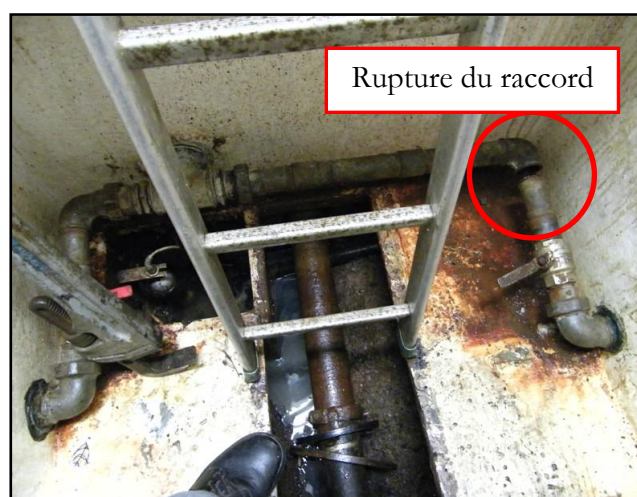
**L'invasion de la cale à poissons** résulte de la rupture d'un raccord de la tuyauterie d'eau de mer qui alimente le vivier tribord. Ce tuyau métallique rigide, d'un diamètre de 50 mm, était sous pression, alimenté par la pompe de lavage avec un débit de 26 m<sup>3</sup>/h.

Dans la cale à poissons se trouvent un sac contenant 200 kg de filets et des ancres (type MARREL) de lestage ; ce matériel repose au moins partiellement sur la tuyauterie d'eau de mer qui dessert les viviers. De plus, celle-ci n'est pas fixée aux cloisons. Cette charge exerce donc une contrainte sur cette tuyauterie. D'autre part, cette dernière est composée de plusieurs métaux différents (acier inox, acier galvanisé, bronze). Il est donc probable que le filetage du raccord a été fragilisé par la corrosion galvanique. De fait, elle s'est rompue au niveau d'un raccord en acier, non protégé par des anodes et dont la portion fileté résiduelle est faible.

La rupture de cette tuyauterie déjà fragilisée résulte vraisemblablement de l'addition du choc et des contraintes permanentes exercées sur elle.

Porter une attention particulière aux tuyauteries qui véhiculent de l'eau de mer (compatibilité des matériaux utilisés, protection contre les courants galvaniques, réparations), ainsi qu'à leur résistance mécanique (fixation, protection contre les chocs).

Ne pas stocker de matériel sur les vannes et tuyauteries.
